马鞍山钢铁股份有限公司能源环保部

关于马钢 5 月份日均值超标情况的说明

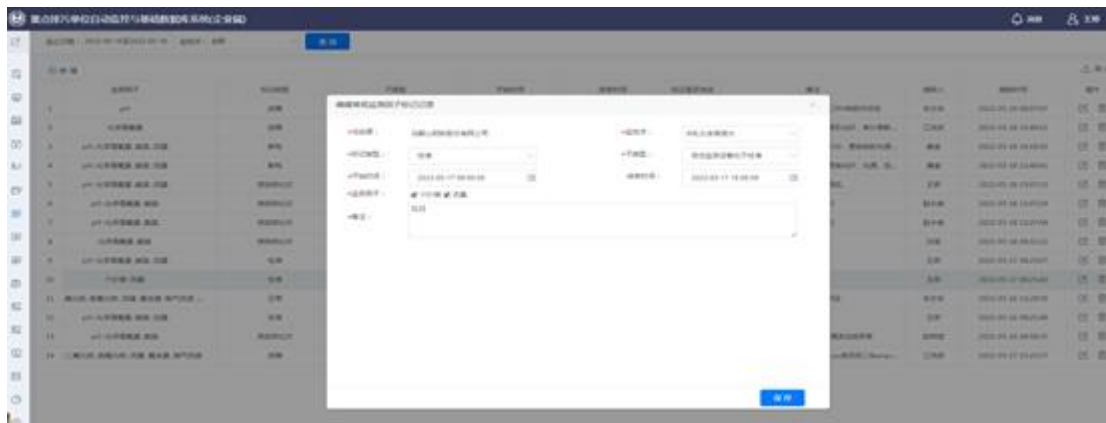
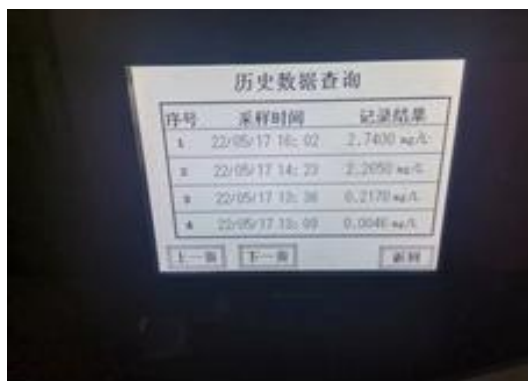
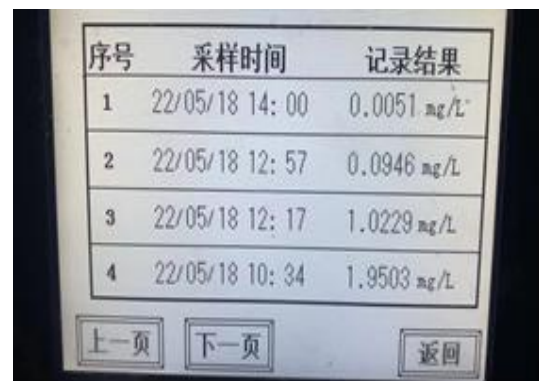
编辑常规监测因子标记记录

*备注: #11炉无煤气陪停

*监控点: 热电北11#炉排口

*备注: #11炉无煤气停运
